Oppdragsgiver: Sykkylven kommune
 Oppdragsnavn: Kryss Fv.60 og Nysætervegen
 Oppdragsnummer: 634830-53
 Utarbeidet av: Kristine Klokkehaug
 Oppdragsleder: Kristine Klokkehaug
 Dato: 17.11.2023
 Tilgjengelighet: Åpent

Notat Kryssvurdering fv.60 og Nysætervegen

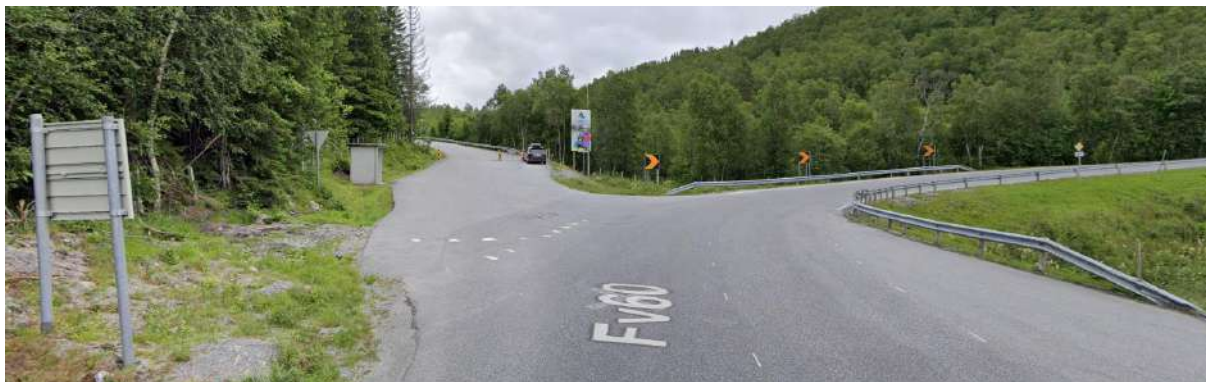
Figur 2 - Kryss illustrert fra fv.60 på sommerstid. Kilde: Google Street View (juli 2022).

Krysset mellom fv.60 og Nysætervegen er et forkjøringsregulert krys, med fv.60 som primærveg. Sekundærvegen Nysætervegen er tilknyttet fv.60 med vinkel på ca. 45 grader, og stiger videre opp i terrenget med en stigning på 9-10%. Figur 2 og 3 illustrerer krysset sett fra nordvest og viser forholdene på sommerstid og vinterstid.

Eksisterende oppmerking er vist i figur 2, og viser en vikelinje som er delvis nedslitt. Det mangler også langsgående oppmerking langs fv.60, som gul varsellinje, heltrukken kantlinje og skille mellom kjørebane og busslomme i form av stiplet kantlinje. Langsgående vegoppmerking i form av kantlinjer mangler også langs Nysætervegen. Det bemerkes at dette er vurdert fra bilder på Google Maps og kan være annerledes i dag.

Oppmerking bør også utbedres for fv.60 med varsellinje, kantlinjer og stiplet kantlinje mot busslomme. Vikelinje i Nysætervegen bør også merkes opp på nytt.

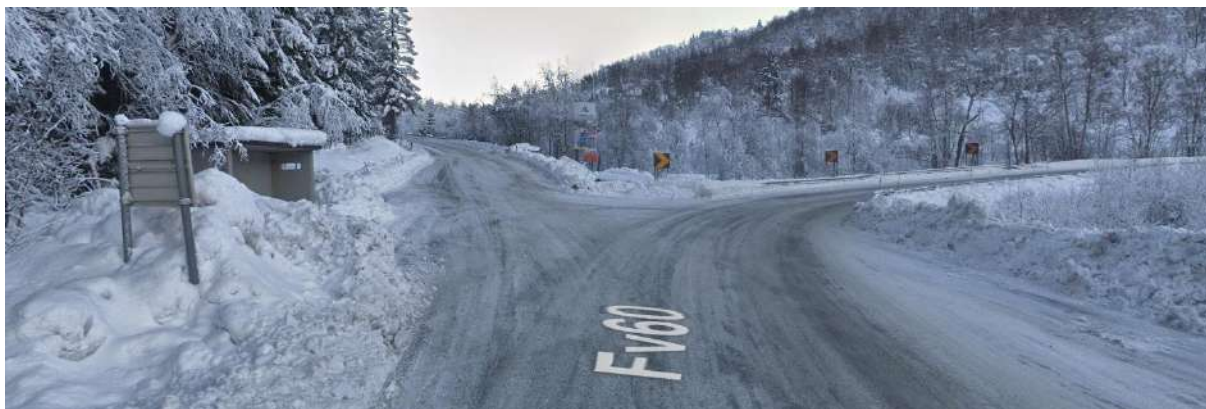
Figur 3 - Kryss illustrert fra fv.60 på vinterstid. Kilde: Google Street View (desember 2018).

En annen faktor som kan gjøre det utfordrende for bilisten er vinkelen til påkoblingen mellom primær- og sekundærveg. Siden vinkelen er omtrent 45 grader, kan det oppfattes av bilist at kjørevegen går rett frem i krysset sett fra Nysætervegen mot fv.60. Dette gjelder spesielt på vinterstid, med brøytekanter i hjørneavrundingene på krysset og snø som dekker vegoppmerking. Se eksempel i figur 3, hvor man også kan se hjulspor som indikerer kjøremønster.

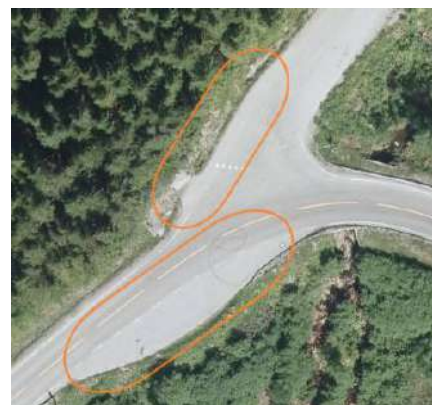
Figur 4 - Lokalisering av busslommer. Kilde: Asplan Viak kartet.

Krysset reguleres i dag av skilt og oppmerking, og er utformet som et ukanalisert krysset uten tiltenkte passeringslommer. Det kan likevel oppfattes av sjåfør at det er mulig å passere bilister som senker farten for å svinge av i krysset, da det er lokalisert to busslommer i kryssområdet som vist i figur 4. Holdeplassene benyttes i hovedsak av turbusser mellom Ålesund, Sykkylven og Stranda.

Som tidligere nevnt er det lokalisert busslommer i kryssområdet, vist i figur 4. Busslommen langs fv.60 er 20 meter, og dermed for kort for å bruke som passeringslomme hvor lengdekravet er 30 meter. En eventuell utvidelse av busslommen mot nord vil komme i konflikt med horisontalkurven på fv.60, samt gi bilisten mulighet til å holde høy hastighet gjennom kryssområdet og videre gjennom den skarpe kurven med $R=43\text{m}$. I denne vurderingen anses det derfor som fordelaktig at bilister må senke farten for ventende biler som skal krysse fv.60 mot Nysætervegen, og dermed ikke anlegge en passeringslomme. En konsekvens av dette vil derimot være utfordringen større kjøretøy kan oppleve ved å stoppe bak en ventende bil på vinterføre, og deretter akselerere etter full stans.

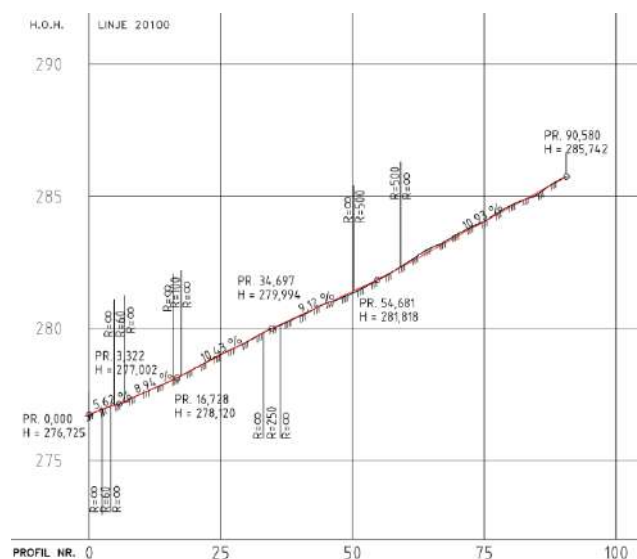
Figur 7 - Lengdeprofil Nysætervegen. Se tegning TC002.

Vertikalgeometrien for kryssområdet inn i Nysætervegen er vist i figur 7, hvor stigningen på 5,62% strekker seg 6 meter inn i sekundærvæg før den øker videre til 10,43%.

Vertikalgeometrien til Nysætervegen i tilkoblingen til fv.60 anses som en utfordring for tyngre kjøretøy. Etter krav skal sekundærvegen falle mindre eller lik 3% fra primærvegen over en lengde på 22,0 meter (lengde lik lengde på vogntog) inn i Nysætervegen. I eksisterende veglinje stiger derimot vegen 5,62% fra fv.60 over en lengde på 6,0 meter, før stigningen øker til 10,43%. Avviket gjør at overvannet fra Nysætervegen vil overføres til fv.60 i kryssområdet. I tillegg vil eksisterende fallforhold i lengderetning gjøre det vanskeligere for kjøretøy å stoppe, spesielt ved utfordrende kjøreforhold på vinterstid. I motsatt retning vil tyngre kjøretøy bruke lengre tid på akselerasjon fra stopp langs fv.60 for å svinge opp mot Nysætervegen. Dette kan føre til trafikkarfarlige situasjoner for motgående trafikk.

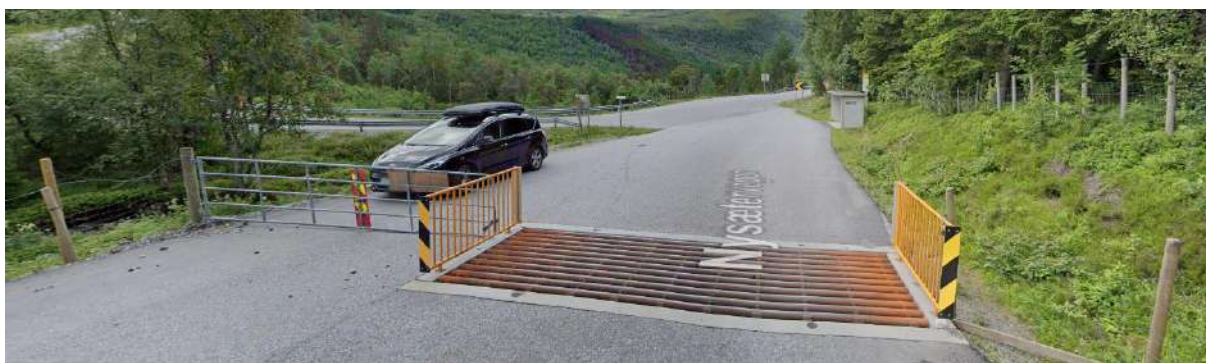
Figur 8 - Lokalisering av ferist i Nysætervegen. Kilde: Google Street View (juli 2022)

Bredden på avkjørselen mot fv.60 er 25,0 meter, og Nysætervegen har videre en gjennomsnittlig bredde på 7,0 meter. 30 meter opp i Nysætervegen ligger en sesongbasert ferist som begrenser bredden på veggen fra 9,2 meter til 4,2 meter på sommerstid, se figur 8. Det kan kun passere én bil i bredden på sommerstid i dette punktet.

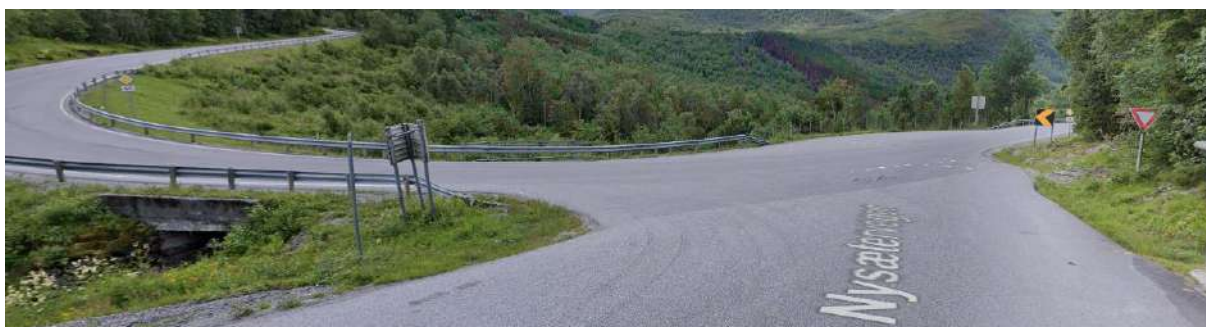
Figur 9 - Skilting av avkjørsel mot fv.60. Kilde: Google Street View (juli 2022)

Krysset mellom Nysætervegen og fv.60 er forkjøringsregulert og derav skiltet med skilt 202 Vikeplikt på høyre side av avkjørselen mot fv.60. Skiltet for vikeplikt er også forvarslet 100 meter opp i Nysætervegen med underskilt 802 Avstand.

Langs fv.60 er kurven skiltet med skilt 904H/V Retningsmarkering, som er vist i figur 2 og 9. Skiltene anvendes for å markere lange kurver hvor det er vanskelig for trafikanten å oppfatte videre kurveforløp, og hvor trafikanten må redusere hastigheten betydelig inn mot og gjennom kurven. I figur 9 kan man se at Nysætervegen kobles til fv.60 midt mellom to slike markeringskilt.

Sikt er kontrollert i form av siktlinjer etter beregninger i kapittel 2.1.2, se tegning TC001 og TC002. Disse viser at sikten på østsiden av krysset sett fra Nysætervegen er tilfredsstillende, ettersom at vegetasjonen på sørsiden av kurven langs fv.60 er ryddet, se figur 9. På vestsiden av krysset, bør det derimot gjennomføres siktrydding for å

For å tydeliggjøre kryssområdet fra Nysætervegen mot fv.60, anbefales det å innføre skilt 202 vikeplikt på begge sider av Nysætervegen. Forvarslingskiltet for vikeplikt 100 meter opp i Nysætervegen bør også vurderes om skiltplate bør byttes for å tilfredsstille krav til refleksjonsevne på både hovedskilt og underskilt.

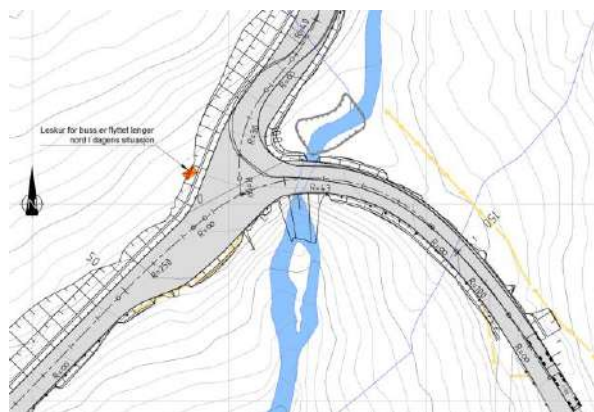
Figur 10 - Sporing VT fra øst mot nord

Etter håndbok N100, skal krysset dimensjoneres for kjøretøytype VT, vogntog 22 meter. Under illustreres sporinger for vogntog fra øst mot Nysætervegen (figur 10) og fra Nysætervegen mot fv.60 i vestlig retning (figur 11). Spøringsanalyser viser at kjøretøyet i figur 10 har kjøremønster B og figur 11 har kjøremønster A etter definisjoner i håndbok N100.

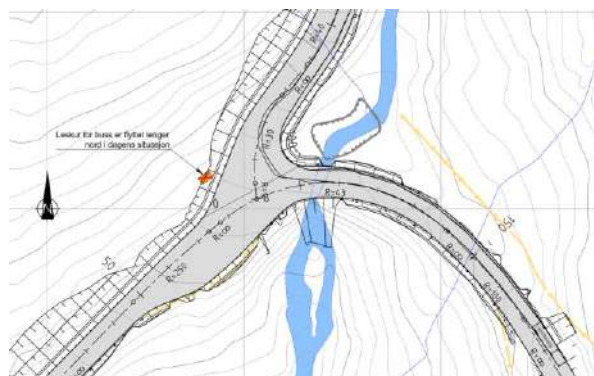
Figur 12 - Sporing L fra øst mot nord

Det er også gjennomført en spøringsanalyse med kjøretøytype L, lastebil 12 meter, siden Nysætervegen har dimensjoneringsklasse L1. Dette kjøretøyet krever mindre plass i kryssområdet, og begge sporingene tilsier kjøremåte A etter krav i N100.
